Bericht 42366

**zur Bestandsaufnahme
schadstoffhaltiger Baumaterialien**

**EFH
Friedhofstrasse 1
8610 Uster**

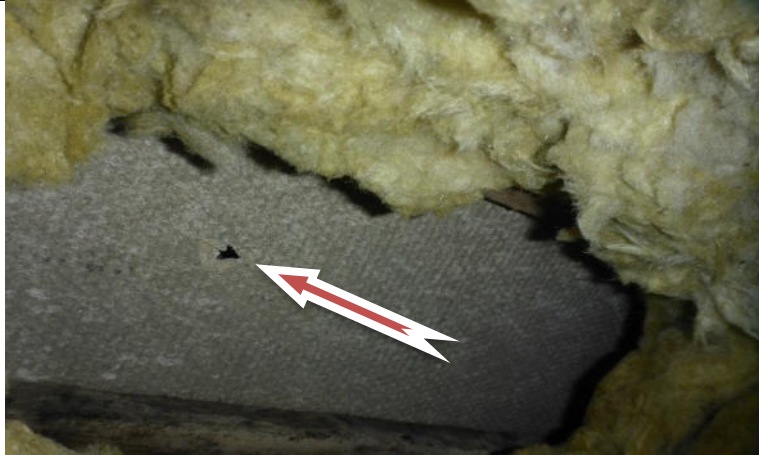
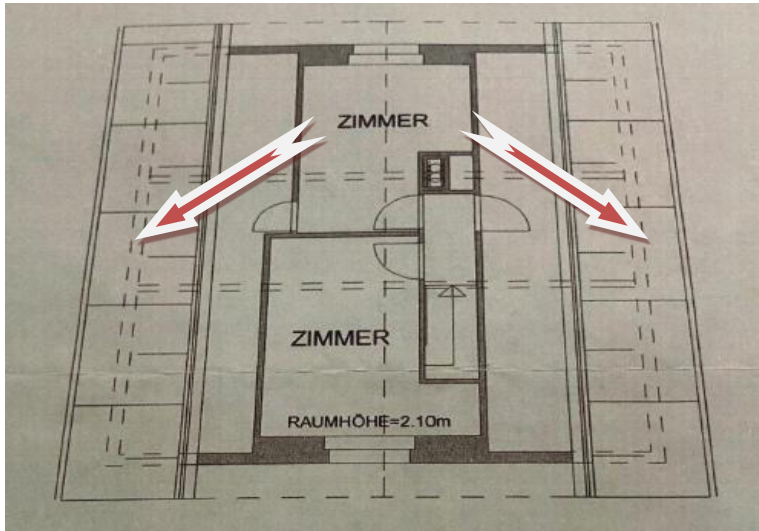
Datenblatt-Nr.		01				
Gebäude	EFH. Friedhofstrasse 1, 8610 Uster			Lage	DG	
Raum	Estrich			Produkt	asbesthaltiger Faserzement	
Aufbau	asbesthaltige Faserzementplatten als Unterdach					
Material-Proben Analysen / Fotos	GSA-Nr.	722453		asbestfrei	X	festgebundener Asbest
	Proben-Nr.	A 01	X	asbesthaltig:		schwachgebundener Asbest
Detaillierte Proben- Analysen befinden sich im Anhang

Entsorgung		Die Anwendungen können normal entsorgt werden.				
	X	Die Schadstoffanwendungen sind fachgerecht gemäss den gültigen Richtlinien inkl. VVEA und VeVA zu entsorgen. Es gelten zudem die EKAS-Richtlinie 6503 und die SUVA-Factsheets.				
Sanierung durch		allg. Dritte	X	instruierter Handwerker (SUVA-Factsheets)	X	Schadstoffsanierer mit SUVA-Zulassung
Dringlichkeitsstufe gemäss FACH		Sanierung sofort veranlassen (I)		Sanierung empfohlen (II)	X	Sanierung vormerken (III)
Vorkommen		nur dort	X	baugleiche Anwendungen vor Ort		ca. Ausmass ohne Gewähr

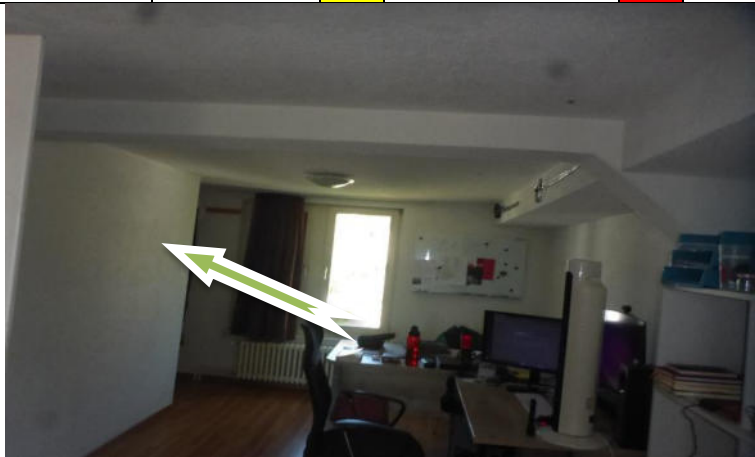
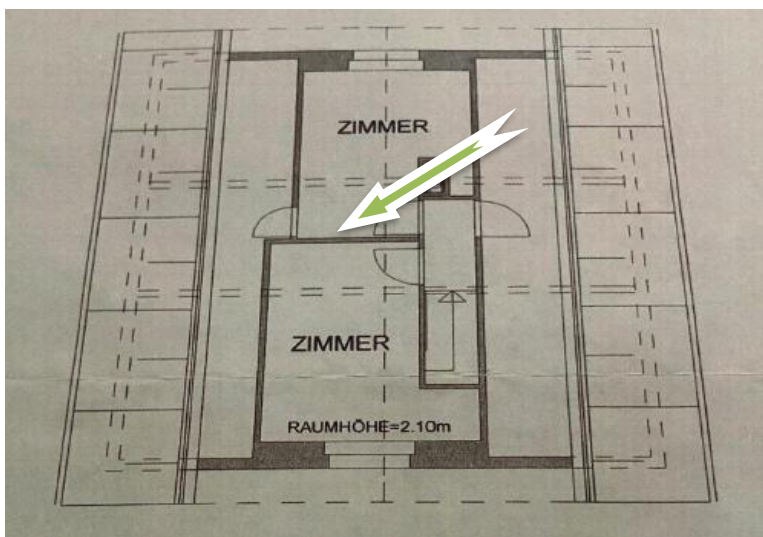
Datenblatt-Nr.		02			
Gebäude	EFH. Friedhofstrasse 1, 8610 Uster		Lage	DG	
Raum	Schlafzimmer		Produkt	Verputz	
Aufbau	Verputz Wand, Mischprobe, Deck und Grundputz				
Material-Proben Analysen / Fotos	GSA-Nr.	722454	X	asbestfrei	festgebundener Asbest
	Proben-Nr.	A 02		asbesthaltig:	schwachgebundener Asbest
Detaillierte Proben- Analysen befinden sich im Anhang

Entsorgung	X	Die Anwendungen können normal entsorgt werden.			
		Die Schadstoffanwendungen sind fachgerecht gemäss den gültigen Richtlinien inkl. VVEA und VeVA zu entsorgen. Es gelten zudem die EKAS-Richtlinie 6503 und die SUVA-Factsheets.			
Sanierung durch	X	allg. Dritte		instruierter Handwerker (SUVA-Factsheets)	Schadstoffsanierer mit SUVA-Zulassung
Dringlichkeitsstufe gemäss FACH		Sanierung sofort veranlassen (I)		Sanierung empfohlen (II)	Sanierung vormerken (III)
Vorkommen		nur dort	X	baugleiche Anwendungen vor Ort	ca. Ausmass ohne Gewähr

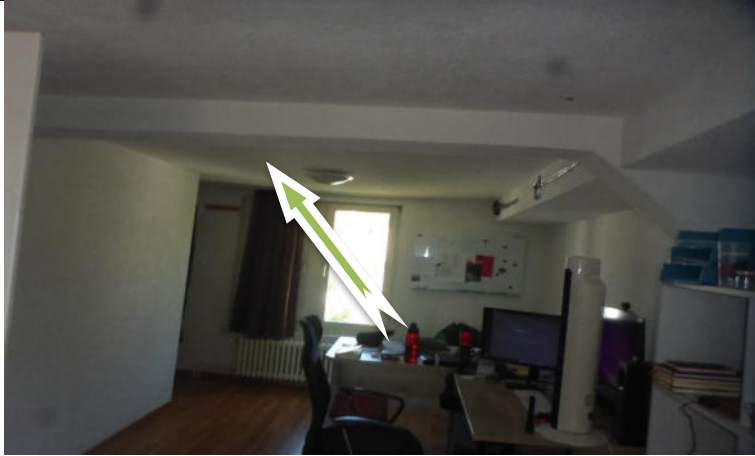
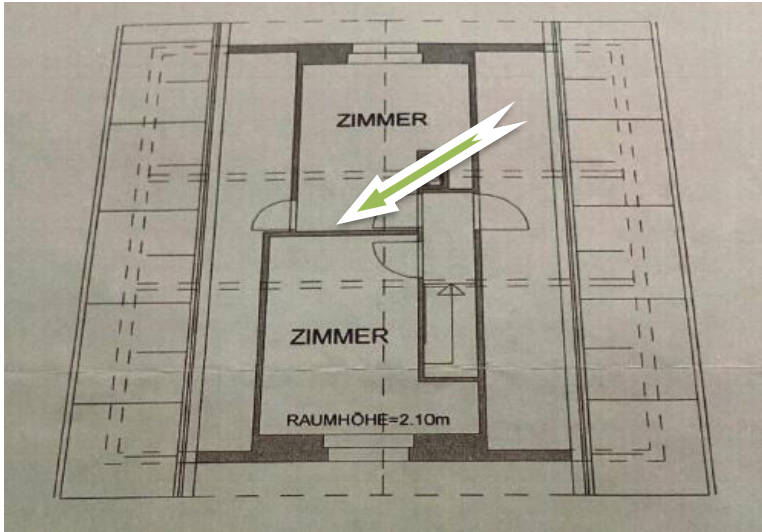
Datenblatt-Nr.	03					
Gebäude	EFH. Friedhofstrasse 1, 8610 Uster		Lage	DG		
Raum	Schlafzimmer		Produkt	Verputz		
Aufbau	Verputz Decke, Mischprobe, Deck und Grundputz					
Material-Proben Analysen / Fotos	GSA-Nr.	722455	X	asbestfrei		festgebundener Asbest
	Proben-Nr.	A 03		asbesthaltig:		schwachgebundener Asbest
Detaillierte Proben- Analysen befinden sich im Anhang

Entsorgung	X	Die Anwendungen können normal entsorgt werden.				
		Die Schadstoffanwendungen sind fachgerecht gemäss den gültigen Richtlinien inkl. VVEA und VeVA zu entsorgen. Es gelten zudem die EKAS-Richtlinie 6503 und die SUVA-Factsheets.				
Sanierung durch	X	allg. Dritte		instruierter Handwerker (SUVA-Factsheets)		Schadstoffsanierer mit SUVA-Zulassung
Dringlichkeitsstufe gemäss FACH		Sanierung sofort veranlassen (I)		Sanierung empfohlen (II)		Sanierung vormerken (III)
Vorkommen		nur dort	X	baugleiche Anwendungen vor Ort		ca. Ausmass ohne Gewähr

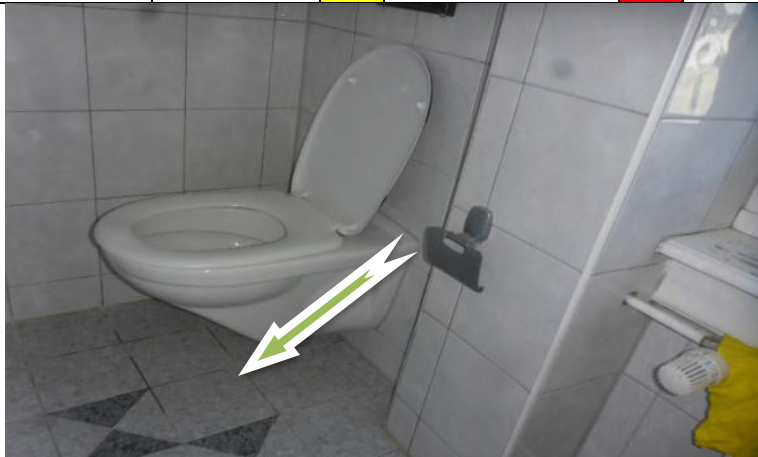
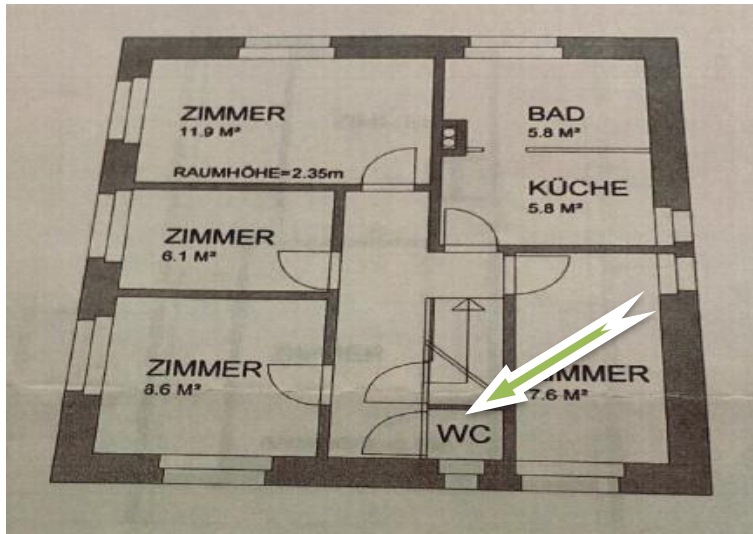
Datenblatt-Nr.		04			
Gebäude	EFH. Friedhofstrasse 1, 8610 Uster		Lage	OG	
Raum	WC		Produkt	Fliesenkleber	
Aufbau	Fliesenkleber unter Wand und Bodenfliesen, Mischprobe				
Material-Proben Analysen / Fotos	GSA-Nr.	722456	X	asbestfrei	festgebundener Asbest
	Proben-Nr.	A 04		asbesthaltig:	schwachgebundener Asbest
Detaillierte Proben- Analysen befinden sich im Anhang

Entsorgung	X	Die Anwendungen können normal entsorgt werden.			
		Die Schadstoffanwendungen sind fachgerecht gemäss den gültigen Richtlinien inkl. VVEA und VeVA zu entsorgen. Es gelten zudem die EKAS-Richtlinie 6503 und die SUVA-Factsheets.			
Sanierung durch	X	allg. Dritte		instruierter Handwerker (SUVA-Factsheets)	Schadstoffsanierer mit SUVA-Zulassung
Dringlichkeitsstufe gemäss FACH		Sanierung sofort veranlassen (I)		Sanierung empfohlen (II)	Sanierung vormerken (III)
Vorkommen		nur dort	X	baugleiche Anwendungen vor Ort	ca. Ausmass ohne Gewähr

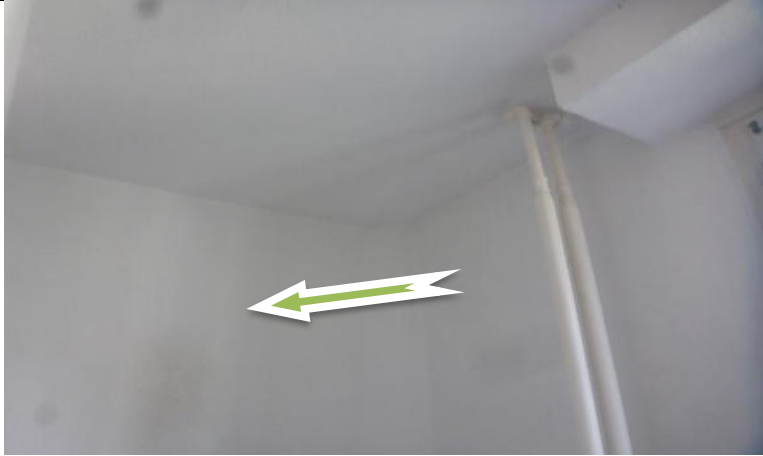
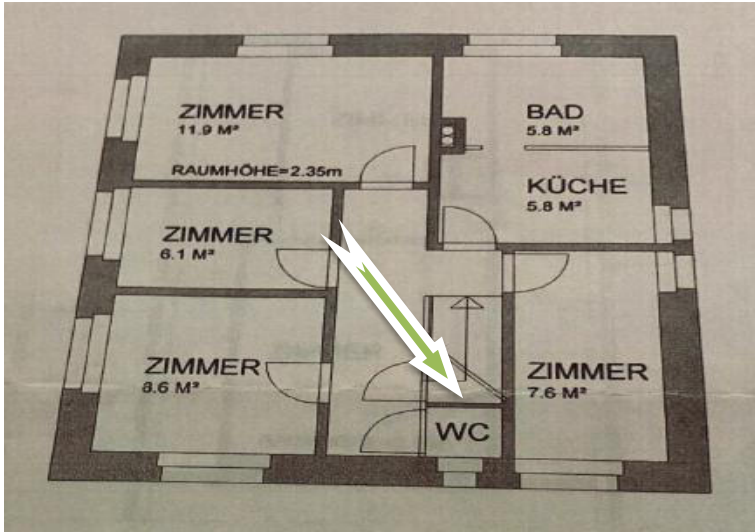
Datenblatt-Nr.	05				
Gebäude	EFH. Friedhofstrasse 1, 8610 Uster		Lage	OG	
Raum	WC		Produkt	Verputz	
Aufbau	Verputz Wand, Mischprobe, Deck und Grundputz				
Material-Proben Analysen / Fotos	GSA-Nr.	722457	X	asbestfrei	festgebundener Asbest
	Proben-Nr.	A 05		asbesthaltig:	schwachgebundener Asbest
<p>Detaillierte Proben-Analysen befinden sich im Anhang</p>

Entsorgung	X	Die Anwendungen können normal entsorgt werden.			
		Die Schadstoffanwendungen sind fachgerecht gemäss den gültigen Richtlinien inkl. VVEA und VeVA zu entsorgen. Es gelten zudem die EKAS-Richtlinie 6503 und die SUVA-Factsheets.			
Sanierung durch	X	allg. Dritte		instruierter Handwerker (SUVA-Factsheets)	Schadstoffsanierer mit SUVA-Zulassung
Dringlichkeitsstufe gemäss FACH		Sanierung sofort veranlassen (I)		Sanierung empfohlen (II)	Sanierung vormerken (III)
Vorkommen		nur dort	X	baugleiche Anwendungen vor Ort	ca. Ausmass ohne Gewähr

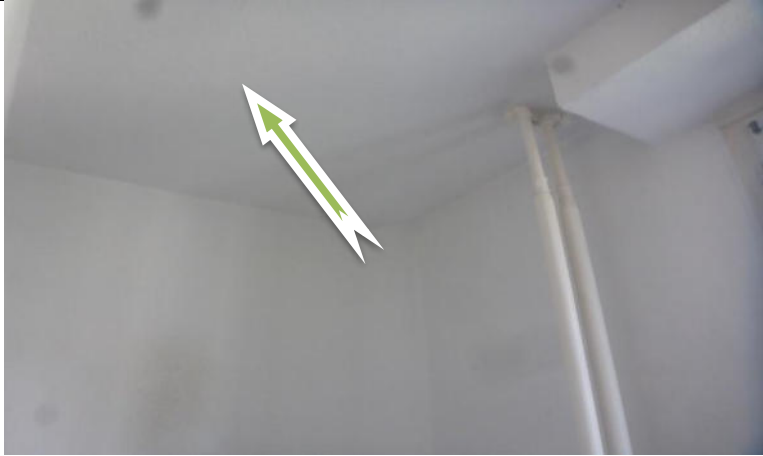
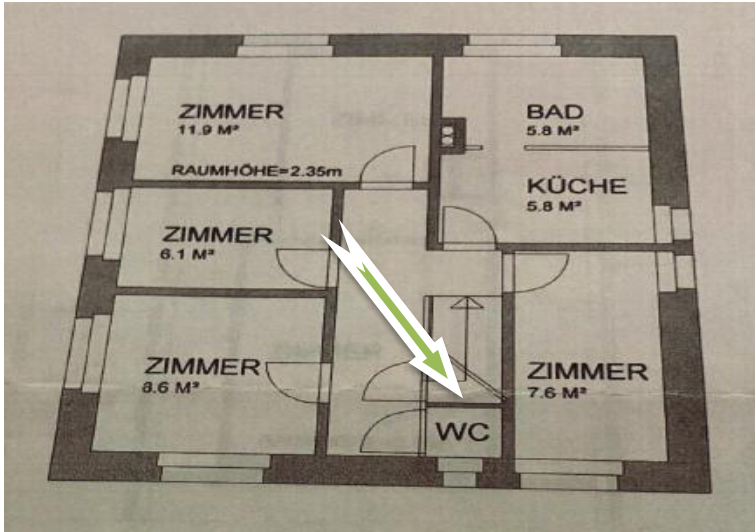
Datenblatt-Nr.	06				
Gebäude	EFH. Friedhofstrasse 1, 8610 Uster		Lage	OG	
Raum	WC		Produkt	Verputz	
Aufbau	Verputz Decke, Mischprobe, Deck und Grundputz				
Material-Proben Analysen / Fotos	GSA-Nr.	722458	X	asbestfrei	festgebundener Asbest
	Proben-Nr.	A 06		asbesthaltig:	schwachgebundener Asbest
<p>Detaillierte Proben-Analysen befinden sich im Anhang</p>

Entsorgung	X	Die Anwendungen können normal entsorgt werden.			
		Die Schadstoffanwendungen sind fachgerecht gemäss den gültigen Richtlinien inkl. VVEA und VeVA zu entsorgen. Es gelten zudem die EKAS-Richtlinie 6503 und die SUVA-Factsheets.			
Sanierung durch	X	allg. Dritte		instruierter Handwerker (SUVA-Factsheets)	Schadstoffsanierer mit SUVA-Zulassung
Dringlichkeitsstufe gemäss FACH		Sanierung sofort veranlassen (I)		Sanierung empfohlen (II)	Sanierung vormerken (III)
Vorkommen		nur dort	X	baugleiche Anwendungen vor Ort	ca. Ausmass ohne Gewähr

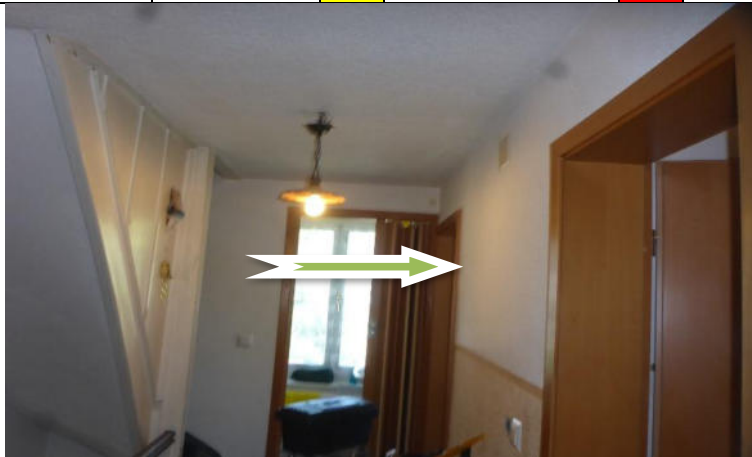
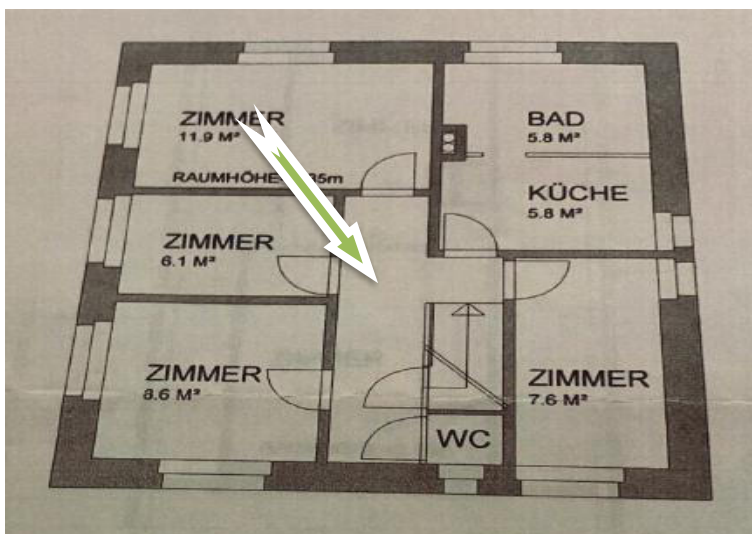
Datenblatt-Nr.		07			
Gebäude	EFH. Friedhofstrasse 1, 8610 Uster		Lage	OG	
Raum	Korridor		Produkt	Verputz	
Aufbau	Verputz Wand, Mischprobe, Deck und Grundputz				
Material-Proben Analysen / Fotos	GSA-Nr.	722459	X	asbestfrei	festgebundener Asbest
	Proben-Nr.	A 07		asbesthaltig:	schwachgebundener Asbest
Detaillierte Proben- Analysen befinden sich im Anhang

Entsorgung	X	Die Anwendungen können normal entsorgt werden.			
		Die Schadstoffanwendungen sind fachgerecht gemäss den gültigen Richtlinien inkl. VVEA und VeVA zu entsorgen. Es gelten zudem die EKAS-Richtlinie 6503 und die SUVA-Factsheets.			
Sanierung durch	X	allg. Dritte		instruierter Handwerker (SUVA-Factsheets)	Schadstoffsanierer mit SUVA-Zulassung
Dringlichkeitsstufe gemäss FACH		Sanierung sofort veranlassen (I)		Sanierung empfohlen (II)	Sanierung vormerken (III)
Vorkommen		nur dort	X	baugleiche Anwendungen vor Ort	ca. Ausmass ohne Gewähr

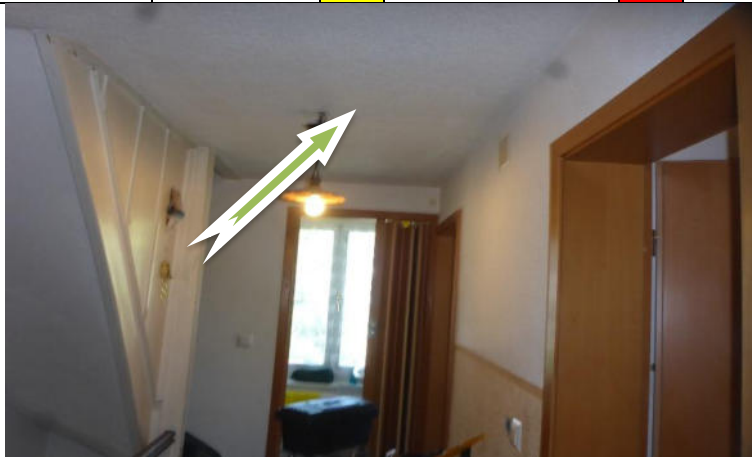
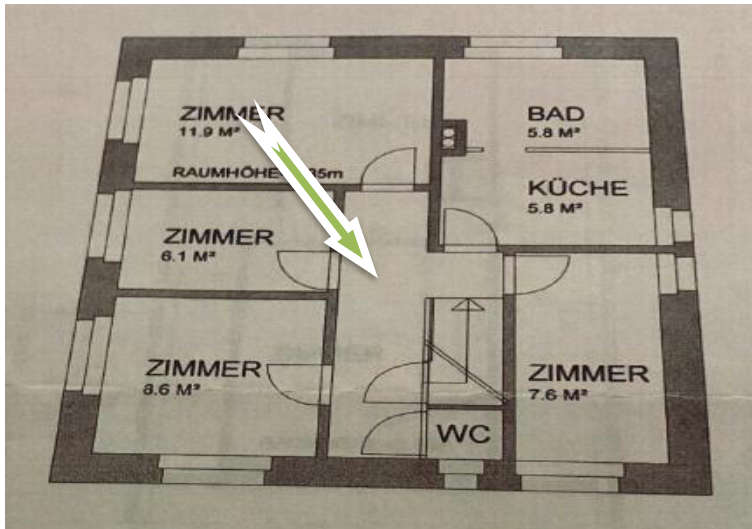
Datenblatt-Nr.		08			
Gebäude	EFH. Friedhofstrasse 1, 8610 Uster		Lage	OG	
Raum	Korridor		Produkt	Verputz	
Aufbau	Verputz Decke, Mischprobe, Deck und Grundputz				
Material-Proben Analysen / Fotos	GSA-Nr.	722460	X	asbestfrei	festgebundener Asbest
	Proben-Nr.	A 08		asbesthaltig:	schwachgebundener Asbest
Detaillierte Proben- Analysen befinden sich im Anhang

Entsorgung	X	Die Anwendungen können normal entsorgt werden.			
		Die Schadstoffanwendungen sind fachgerecht gemäss den gültigen Richtlinien inkl. VVEA und VeVA zu entsorgen. Es gelten zudem die EKAS-Richtlinie 6503 und die SUVA-Factsheets.			
Sanierung durch	X	allg. Dritte		instruierter Handwerker (SUVA-Factsheets)	Schadstoffsanierer mit SUVA-Zulassung
Dringlichkeitsstufe gemäss FACH		Sanierung sofort veranlassen (I)		Sanierung empfohlen (II)	Sanierung vormerken (III)
Vorkommen		nur dort	X	baugleiche Anwendungen vor Ort	ca. Ausmass ohne Gewähr

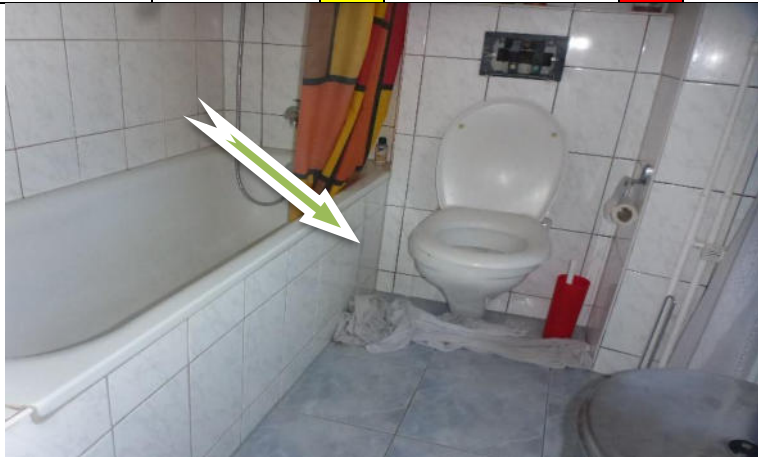
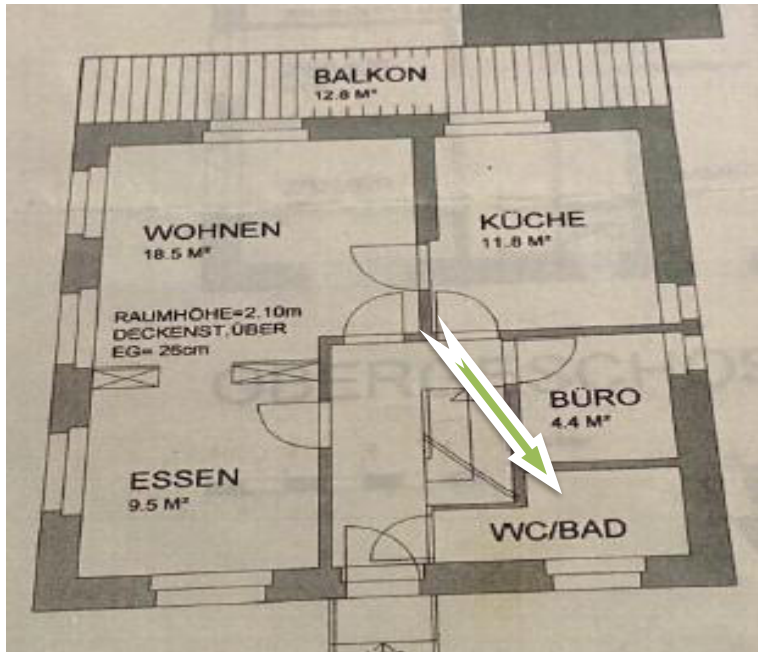
Datenblatt-Nr.		09			
Gebäude	EFH. Friedhofstrasse 1, 8610 Uster		Lage	EG	
Raum	Korridor		Produkt	Fliesenkleber	
Aufbau	Fliesenkleber unter Wand und Bodenfliesen, Mischprobe				
Material-Proben Analysen / Fotos	GSA-Nr.	722461	X	asbestfrei	festgebundener Asbest
	Proben-Nr.	A 09		asbesthaltig:	schwachgebundener Asbest
Detaillierte Proben- Analysen befinden sich im Anhang

Entsorgung	X	Die Anwendungen können normal entsorgt werden.			
		Die Schadstoffanwendungen sind fachgerecht gemäss den gültigen Richtlinien inkl. VVEA und VeVA zu entsorgen. Es gelten zudem die EKAS-Richtlinie 6503 und die SUVA-Factsheets.			
Sanierung durch	X	allg. Dritte		instruierter Handwerker (SUVA-Factsheets)	Schadstoffsanierer mit SUVA-Zulassung
Dringlichkeitsstufe gemäss FACH		Sanierung sofort veranlassen (I)		Sanierung empfohlen (II)	Sanierung vormerken (III)
Vorkommen		nur dort	X	baugleiche Anwendungen vor Ort	ca. Ausmass ohne Gewähr

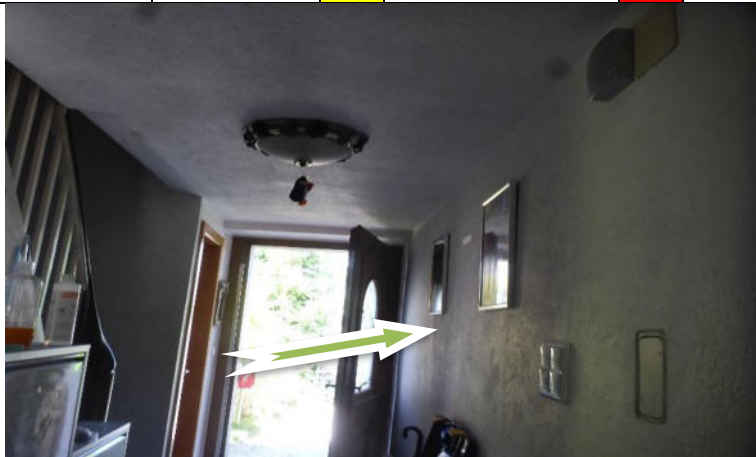
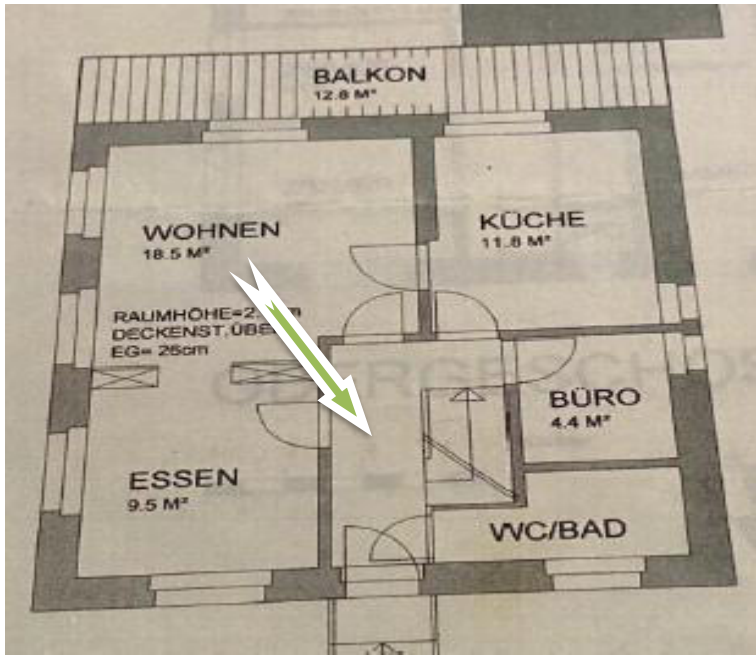
Datenblatt-Nr.		10			
Gebäude	EFH. Friedhofstrasse 1, 8610 Uster		Lage	EG	
Raum	Korridor		Produkt	Verputz	
Aufbau	Verputz Wand, Mischprobe, Deck und Grundputz				
Material-Proben Analysen / Fotos	GSA-Nr.	722462	X	asbestfrei	festgebundener Asbest
	Proben-Nr.	A 10		asbesthaltig:	schwachgebundener Asbest
Detaillierte Proben- Analysen befinden sich im Anhang

Entsorgung	X	Die Anwendungen können normal entsorgt werden.			
		Die Schadstoffanwendungen sind fachgerecht gemäss den gültigen Richtlinien inkl. VVEA und VeVA zu entsorgen. Es gelten zudem die EKAS-Richtlinie 6503 und die SUVA-Factsheets.			
Sanierung durch	X	allg. Dritte		instruierter Handwerker (SUVA-Factsheets)	Schadstoffsanierer mit SUVA-Zulassung
Dringlichkeitsstufe gemäss FACH		Sanierung sofort veranlassen (I)		Sanierung empfohlen (II)	Sanierung vormerken (III)
Vorkommen		nur dort	X	baugleiche Anwendungen vor Ort	ca. Ausmass ohne Gewähr

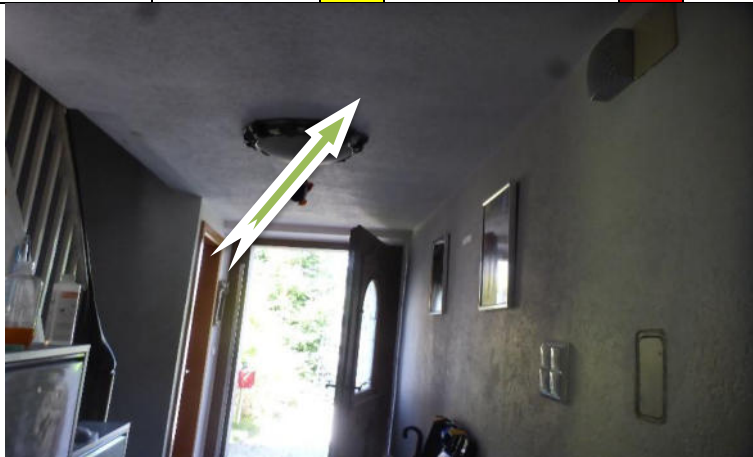
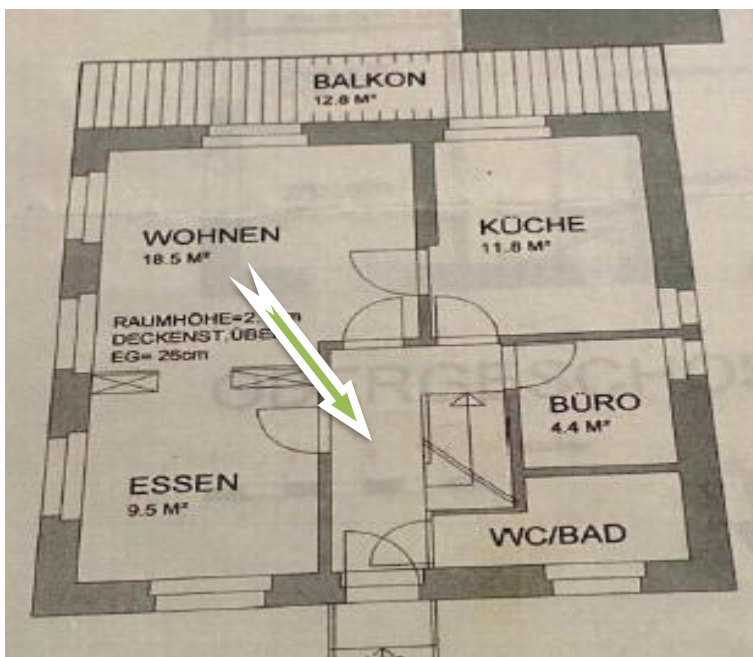
Datenblatt-Nr.		11			
Gebäude	EFH. Friedhofstrasse 1, 8610 Uster		Lage	EG	
Raum	Korridor		Produkt	Verputz	
Aufbau	Verputz Decke, Mischprobe, Deck und Grundputz				
Material-Proben Analysen / Fotos	GSA-Nr.	722463	X	asbestfrei	festgebundener Asbest
	Proben-Nr.	A 11		asbesthaltig:	schwachgebundener Asbest
Detaillierte Proben- Analysen befinden sich im Anhang

Entsorgung	X	Die Anwendungen können normal entsorgt werden.			
		Die Schadstoffanwendungen sind fachgerecht gemäss den gültigen Richtlinien inkl. VVEA und VeVA zu entsorgen. Es gelten zudem die EKAS-Richtlinie 6503 und die SUVA-Factsheets.			
Sanierung durch	X	allg. Dritte		instruierter Handwerker (SUVA-Factsheets)	Schadstoffsanierer mit SUVA-Zulassung
Dringlichkeitsstufe gemäss FACH		Sanierung sofort veranlassen (I)		Sanierung empfohlen (II)	Sanierung vormerken (III)
Vorkommen		nur dort	X	baugleiche Anwendungen vor Ort	ca. Ausmass ohne Gewähr

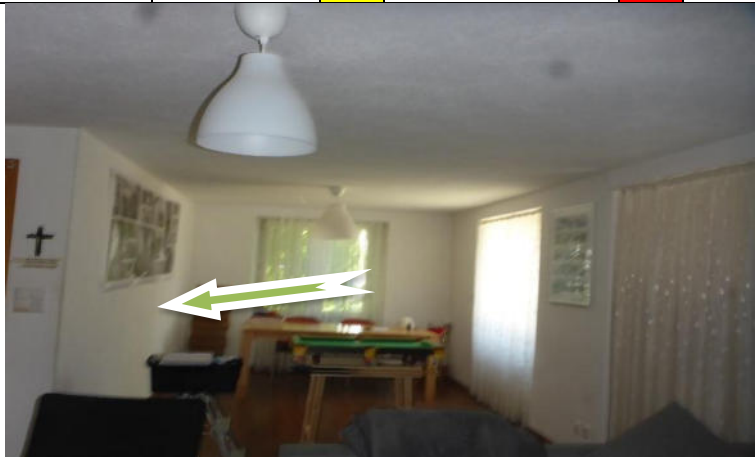
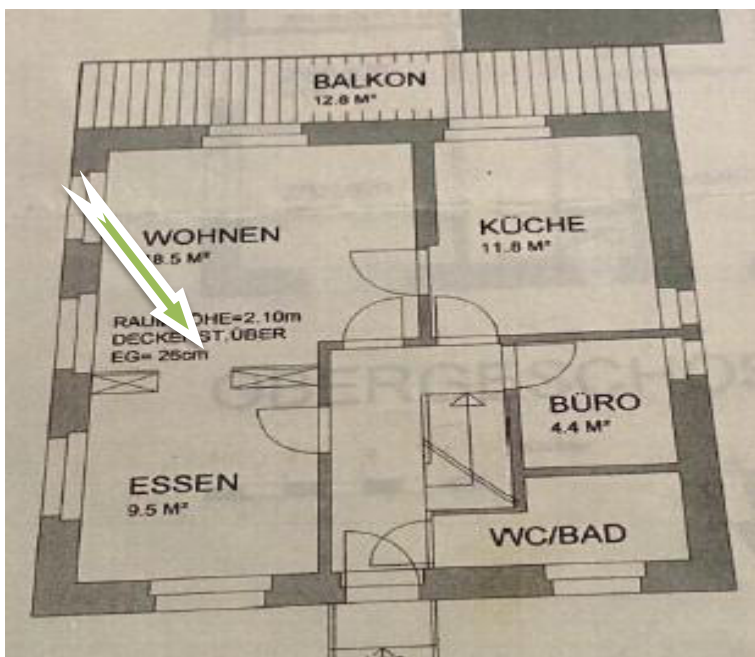
Datenblatt-Nr.		12			
Gebäude	EFH, Friedhofstrasse 1, 8610 Uster		Lage	EG	
Raum	Wohnzimmer		Produkt	Verputz	
Aufbau	Verputz Wand, Mischprobe, Deck und Grundputz				
Material-Proben Analysen / Fotos	GSA-Nr.	722464	X	asbestfrei	festgebundener Asbest
	Proben-Nr.	A 12		asbesthaltig:	schwachgebundener Asbest
Detaillierte Proben- Analysen befinden sich im Anhang

Entsorgung	X	Die Anwendungen können normal entsorgt werden.			
		Die Schadstoffanwendungen sind fachgerecht gemäss den gültigen Richtlinien inkl. VVEA und VeVA zu entsorgen. Es gelten zudem die EKAS-Richtlinie 6503 und die SUVA-Factsheets.			
Sanierung durch	X	allg. Dritte		instruierter Handwerker (SUVA-Factsheets)	Schadstoffsanierer mit SUVA-Zulassung
Dringlichkeitsstufe gemäss FACH		Sanierung sofort veranlassen (I)		Sanierung empfohlen (II)	Sanierung vormerken (III)
Vorkommen		nur dort	X	baugleiche Anwendungen vor Ort	ca. Ausmass ohne Gewähr

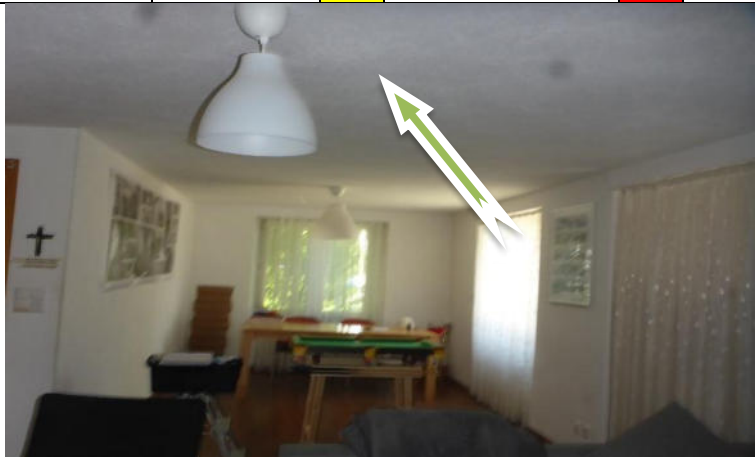
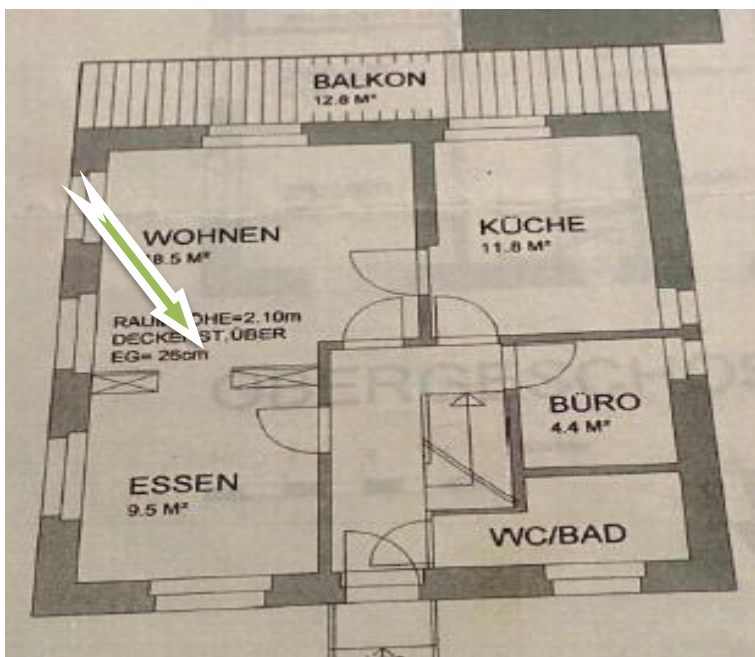
Datenblatt-Nr.		13			
Gebäude	EFH, Friedhofstrasse 1, 8610 Uster		Lage	EG	
Raum	Wohnzimmer		Produkt	Verputz	
Aufbau	Verputz Decke, Mischprobe, Deck und Grundputz				
Material-Proben Analysen / Fotos	GSA-Nr.	722465	X	asbestfrei	festgebundener Asbest
	Proben-Nr.	A 13		asbesthaltig:	schwachgebundener Asbest
Detaillierte Proben- Analysen befinden sich im Anhang

Entsorgung	X	Die Anwendungen können normal entsorgt werden.			
		Die Schadstoffanwendungen sind fachgerecht gemäss den gültigen Richtlinien inkl. VVEA und VeVA zu entsorgen. Es gelten zudem die EKAS-Richtlinie 6503 und die SUVA-Factsheets.			
Sanierung durch	X	allg. Dritte		instruierter Handwerker (SUVA-Factsheets)	Schadstoffsanierer mit SUVA-Zulassung
Dringlichkeitsstufe gemäss FACH		Sanierung sofort veranlassen (I)		Sanierung empfohlen (II)	Sanierung vormerken (III)
Vorkommen		nur dort	X	baugleiche Anwendungen vor Ort	ca. Ausmass ohne Gewähr

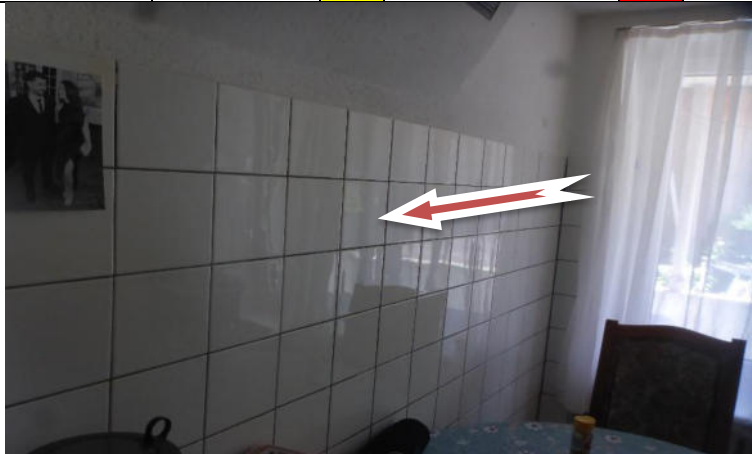
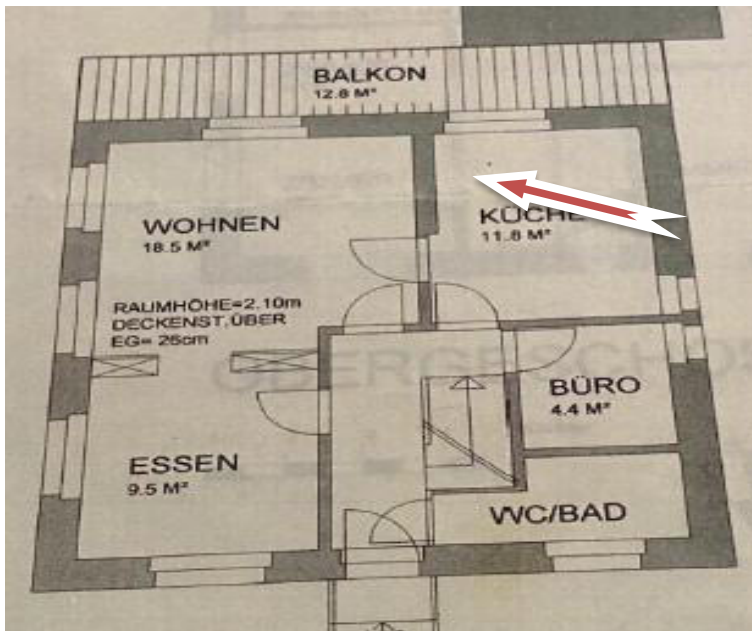
Datenblatt-Nr.		14			
Gebäude	EFH. Friedhofstrasse 1, 8610 Uster		Lage	EG	
Raum	Küche		Produkt	asbesthaltiger Fliesenkleber	
Aufbau	asbesthaltiger Fliesenkleber unter den Wandfliesen				
Material-Proben Analysen / Fotos	GSA-Nr.	722466		asbestfrei	X festgebundener Asbest
	Proben-Nr.	A 14	X	asbesthaltig:	schwachgebundener Asbest
Detaillierte Proben- Analysen befinden sich im Anhang

Entsorgung		Die Anwendungen können normal entsorgt werden.			
	X	Die Schadstoffanwendungen sind fachgerecht gemäss den gültigen Richtlinien inkl. VVEA und VeVA zu entsorgen. Es gelten zudem die EKAS-Richtlinie 6503 und die SUVA-Factsheets.			
Sanierung durch		allg. Dritte		instruierter Handwerker (SUVA-Factsheets)	X Schadstoffsanierer mit SUVA-Zulassung
Dringlichkeitsstufe gemäss FACH		Sanierung sofort veranlassen (I)		Sanierung empfohlen (II)	X Sanierung vormerken (III)
Vorkommen		nur dort	X	baugleiche Anwendungen vor Ort	ca. Ausmass ohne Gewähr

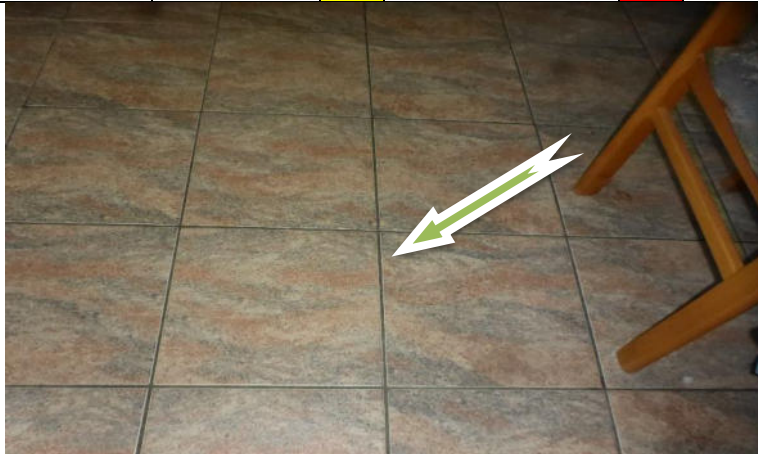
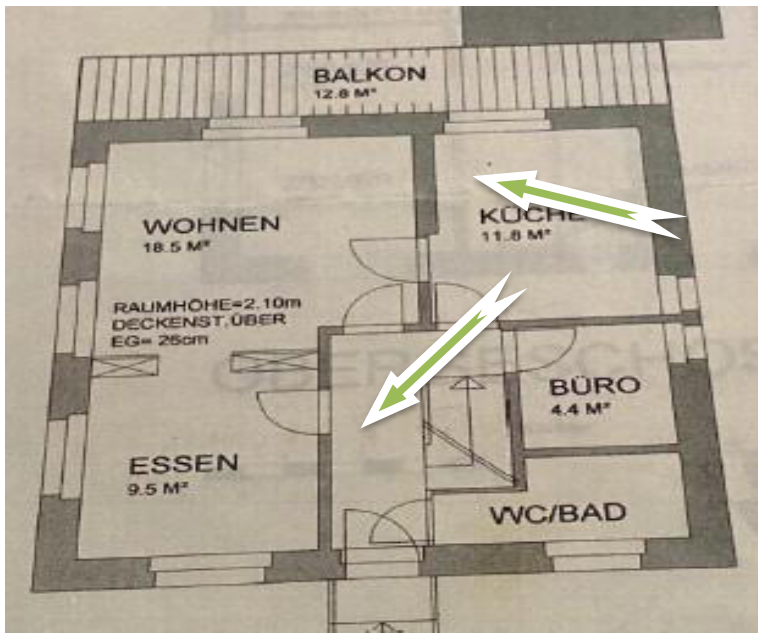
Datenblatt-Nr.		15			
Gebäude	EFH, Friedhofstrasse 1, 8610 Uster		Lage	EG	
Raum	Küche / Korridor		Produkt	Fliesenkleber	
Aufbau	Fliesenkleber unter den Bodenfliesen				
Material-Proben Analysen / Fotos	GSA-Nr.	722467	X	asbestfrei	festgebundener Asbest
	Proben-Nr.	A 15		asbesthaltig:	schwachgebundener Asbest
Detaillierte Proben- Analysen befinden sich im Anhang

Entsorgung	X	Die Anwendungen können normal entsorgt werden.			
		Die Schadstoffanwendungen sind fachgerecht gemäss den gültigen Richtlinien inkl. VVEA und VeVA zu entsorgen. Es gelten zudem die EKAS-Richtlinie 6503 und die SUVA-Factsheets.			
Sanierung durch	X	allg. Dritte		instruierter Handwerker (SUVA-Factsheets)	Schadstoffsanierer mit SUVA-Zulassung
Dringlichkeitsstufe gemäss FACH		Sanierung sofort veranlassen (I)		Sanierung empfohlen (II)	Sanierung vormerken (III)
Vorkommen		nur dort	X	baugleiche Anwendungen vor Ort	ca. Ausmass ohne Gewähr

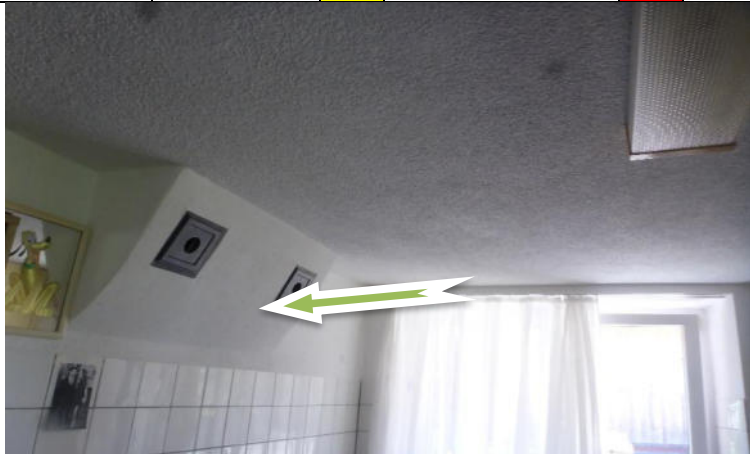
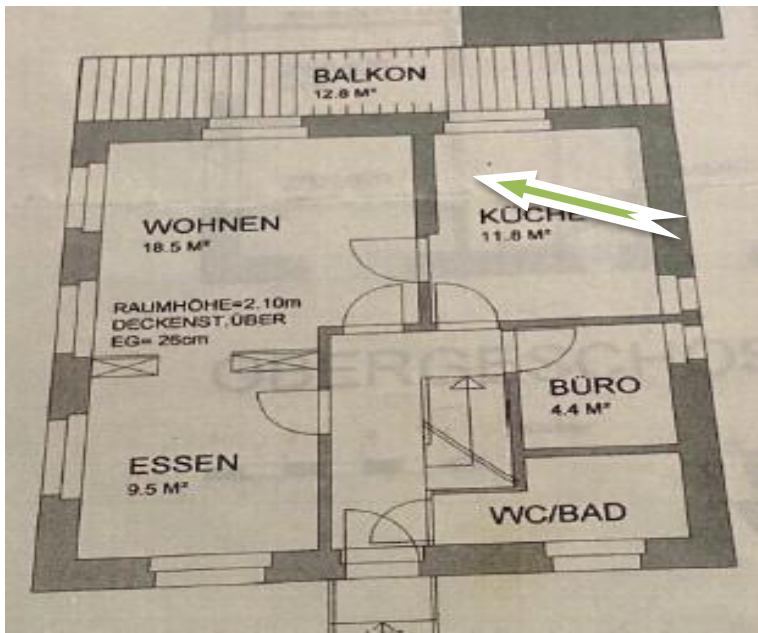
Datenblatt-Nr.		16			
Gebäude	EFH. Friedhofstrasse 1, 8610 Uster		Lage	EG	
Raum	Küche		Produkt	Verputz	
Aufbau	Verputz Wand, Mischprobe, Deck und Grundputz				
Material-Proben Analysen / Fotos	GSA-Nr.	722468	X	asbestfrei	festgebundener Asbest
	Proben-Nr.	A 16		asbesthaltig:	schwachgebundener Asbest
Detaillierte Proben- Analysen befinden sich im Anhang

Entsorgung	X	Die Anwendungen können normal entsorgt werden.			
		Die Schadstoffanwendungen sind fachgerecht gemäss den gültigen Richtlinien inkl. VVEA und VeVA zu entsorgen. Es gelten zudem die EKAS-Richtlinie 6503 und die SUVA-Factsheets.			
Sanierung durch	X	allg. Dritte		instruierter Handwerker (SUVA-Factsheets)	Schadstoffsanierer mit SUVA-Zulassung
Dringlichkeitsstufe gemäss FACH		Sanierung sofort veranlassen (I)		Sanierung empfohlen (II)	Sanierung vormerken (III)
Vorkommen		nur dort	X	baugleiche Anwendungen vor Ort	ca. Ausmass ohne Gewähr

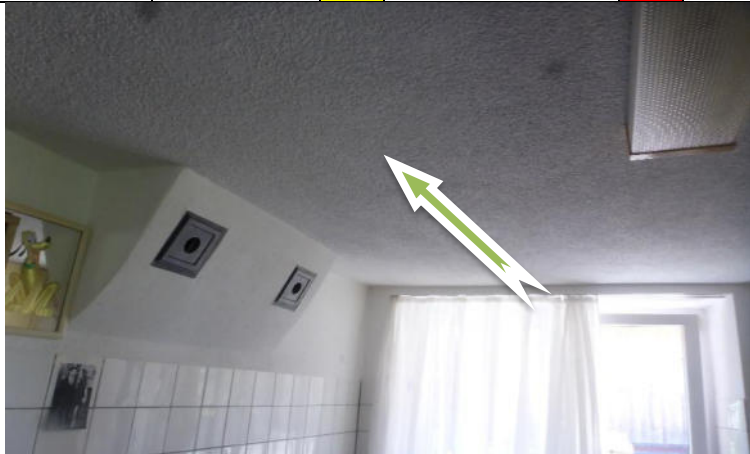
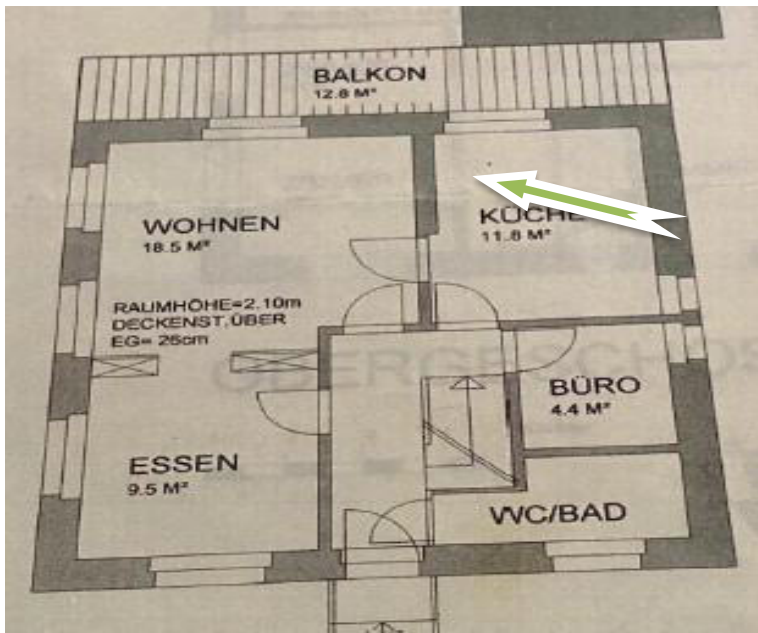
Datenblatt-Nr.		17			
Gebäude	EFH. Friedhofstrasse 1, 8610 Uster		Lage	EG	
Raum	Küche		Produkt	Verputz	
Aufbau	Verputz Decke, Mischprobe, Deck und Grundputz				
Material-Proben Analysen / Fotos	GSA-Nr.	722469	X	asbestfrei	festgebundener Asbest
	Proben-Nr.	A 17		asbesthaltig:	schwachgebundener Asbest
Detaillierte Proben- Analysen befinden sich im Anhang

Entsorgung	X	Die Anwendungen können normal entsorgt werden.			
		Die Schadstoffanwendungen sind fachgerecht gemäss den gültigen Richtlinien inkl. VVEA und VeVA zu entsorgen. Es gelten zudem die EKAS-Richtlinie 6503 und die SUVA-Factsheets.			
Sanierung durch	X	allg. Dritte		instruierter Handwerker (SUVA-Factsheets)	Schadstoffsanierer mit SUVA-Zulassung
Dringlichkeitsstufe gemäss FACH		Sanierung sofort veranlassen (I)		Sanierung empfohlen (II)	Sanierung vormerken (III)
Vorkommen		nur dort	X	baugleiche Anwendungen vor Ort	ca. Ausmass ohne Gewähr

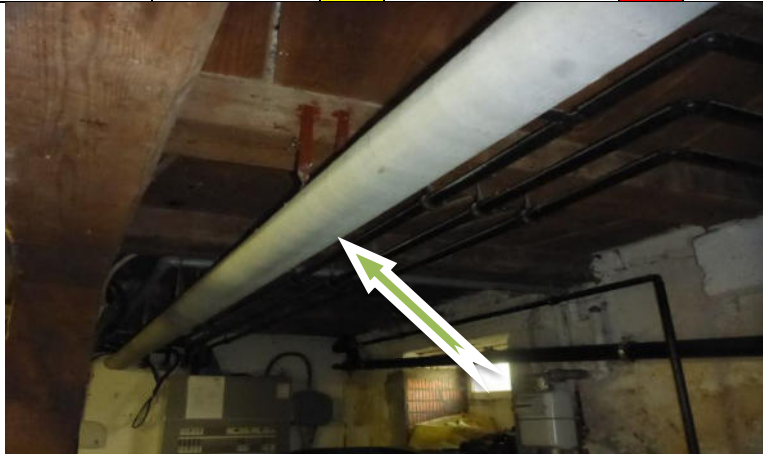
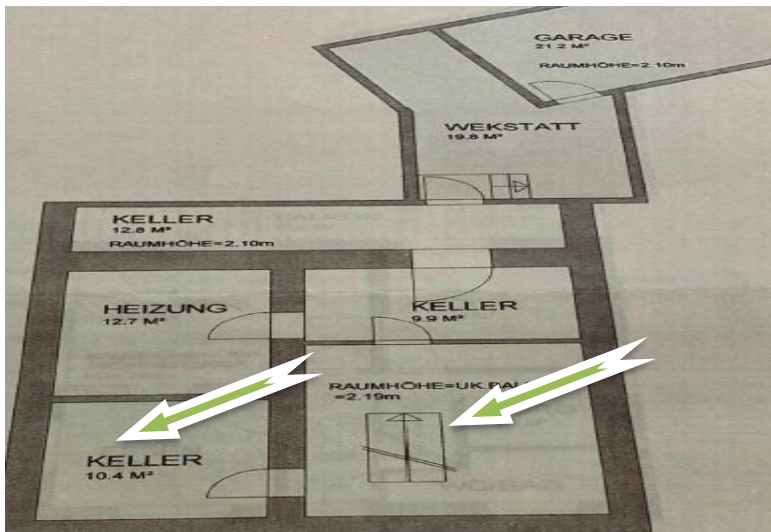
Datenblatt-Nr.		18			
Gebäude	EFH. Friedhofstrasse 1, 8610 Uster		Lage	UG	
Raum	Diverse		Produkt	Rohrisolation, Gewebe	
Aufbau	Rohrisolation, Gewebe als Ummantelung der Rohre				
Material-Proben Analysen / Fotos	GSA-Nr.	722470	X	asbestfrei	festgebundener Asbest
	Proben-Nr.	A 18		asbesthaltig:	schwachgebundener Asbest
Detaillierte Proben- Analysen befinden sich im Anhang

Entsorgung	X	Die Anwendungen können normal entsorgt werden.			
		Die Schadstoffanwendungen sind fachgerecht gemäss den gültigen Richtlinien inkl. VVEA und VeVA zu entsorgen. Es gelten zudem die EKAS-Richtlinie 6503 und die SUVA-Factsheets.			
Sanierung durch	X	allg. Dritte		instruierter Handwerker (SUVA-Factsheets)	Schadstoffsanierer mit SUVA-Zulassung
Dringlichkeitsstufe gemäss FACH		Sanierung sofort veranlassen (I)		Sanierung empfohlen (II)	Sanierung vormerken (III)
Vorkommen		nur dort	X	baugleiche Anwendungen vor Ort	ca. Ausmass ohne Gewähr

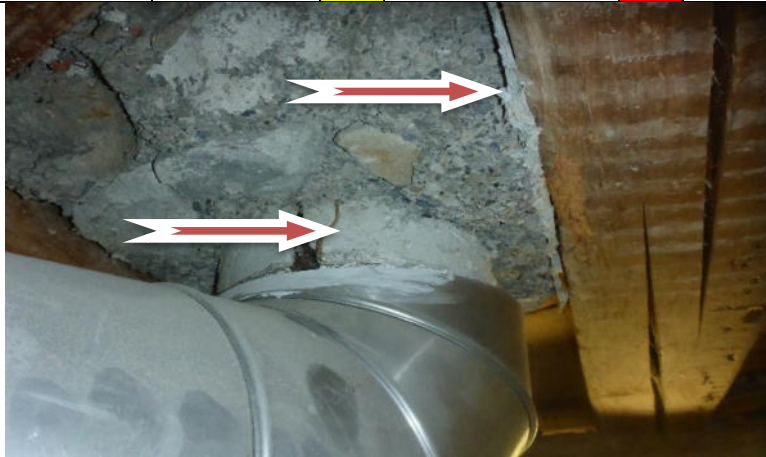
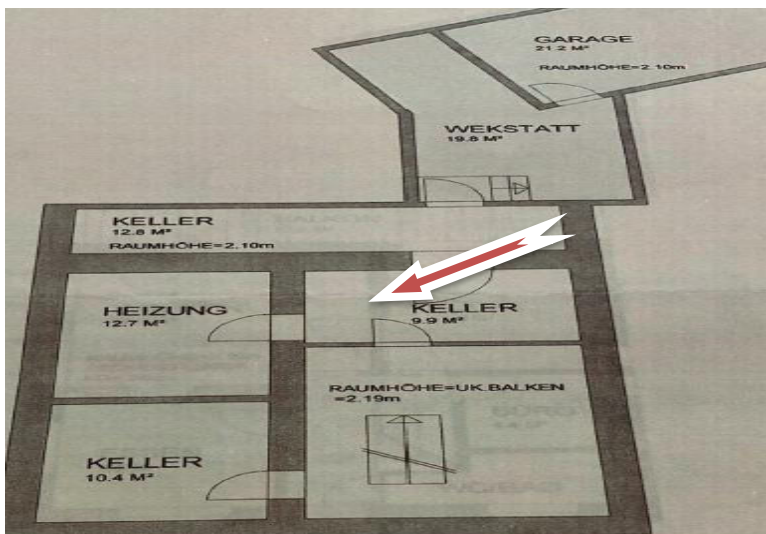
Datenblatt-Nr.		19			
Gebäude	EFH. Friedhofstrasse 1, 8610 Uster		Lage	UG	
Raum	Keller		Produkt	Asbestpappe	
Aufbau	Asbestpappe zwischen Abgasrohr und Kamin und zwischen Kamin und Holzbalken				
Material-Proben Analysen / Fotos	GSA-Nr.	722471		asbestfrei	festgebundener Asbest
	Proben-Nr.	A 19	X	asbesthaltig:	X schwachgebundener Asbest
Detaillierte Proben- Analysen befinden sich im Anhang

Entsorgung		Die Anwendungen können normal entsorgt werden.			
	X	Die Schadstoffanwendungen sind fachgerecht gemäss den gültigen Richtlinien inkl. VVEA und VeVA zu entsorgen. Es gelten zudem die EKAS-Richtlinie 6503 und die SUVA-Factsheets.			
Sanierung durch		allg. Dritte		instruierter Handwerker (SUVA-Factsheets)	X Schadstoffsanierer mit SUVA-Zulassung
Dringlichkeitsstufe gemäss FACH		Sanierung sofort veranlassen (I)	X	Sanierung empfohlen (II)	Sanierung vormerken (III)
Vorkommen	X	nur dort		baugleiche Anwendungen vor Ort	ca. Ausmass ohne Gewähr

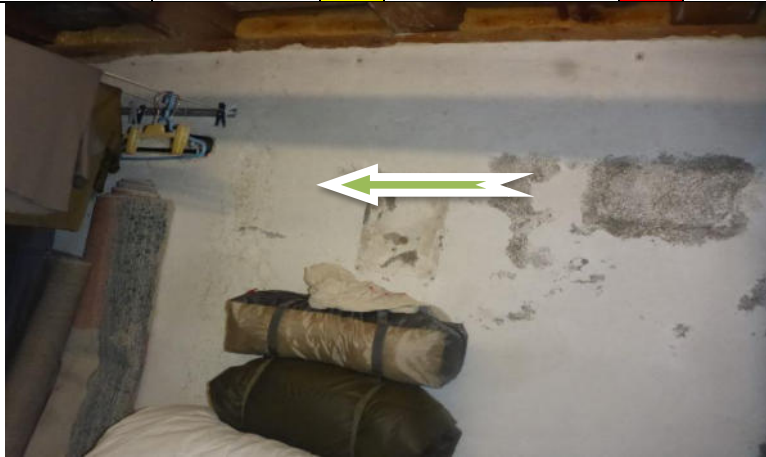
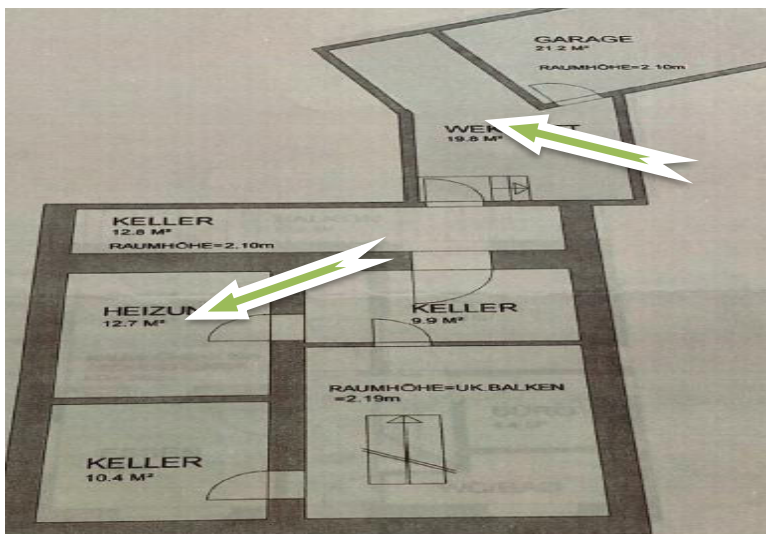
Datenblatt-Nr.		20			
Gebäude	EFH. Friedhofstrasse 1, 8610 Uster		Lage	UG	
Raum	Diverse		Produkt	Verputz	
Aufbau	Verputz Wand, Mischprobe, Deck und Grundputz				
Material-Proben Analysen / Fotos	GSA-Nr.	722472	X	asbestfrei	festgebundener Asbest
	Proben-Nr.	A 20		asbesthaltig:	schwachgebundener Asbest
Detaillierte Proben-Analysen befinden sich im Anhang

Entsorgung	X	Die Anwendungen können normal entsorgt werden.			
		Die Schadstoffanwendungen sind fachgerecht gemäss den gültigen Richtlinien inkl. VVEA und VeVA zu entsorgen. Es gelten zudem die EKAS-Richtlinie 6503 und die SUVA-Factsheets.			
Sanierung durch	X	allg. Dritte		instruierter Handwerker (SUVA-Factsheets)	Schadstoffsanierer mit SUVA-Zulassung
Dringlichkeitsstufe gemäss FACH		Sanierung sofort veranlassen (I)		Sanierung empfohlen (II)	Sanierung vormerken (III)
Vorkommen		nur dort	X	baugleiche Anwendungen vor Ort	ca. Ausmass ohne Gewähr
