Bericht 42366

**zur Bestandsaufnahme
schadstoffhaltiger Baumaterialien**

**EFH
Friedhofstrasse 1
8610 Uster**

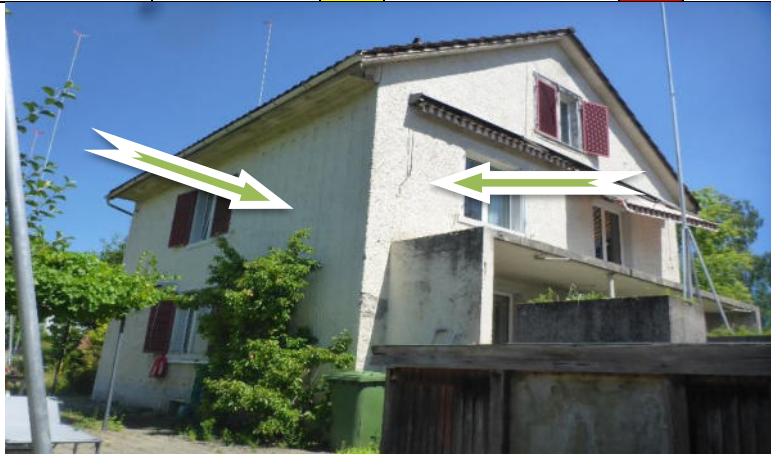
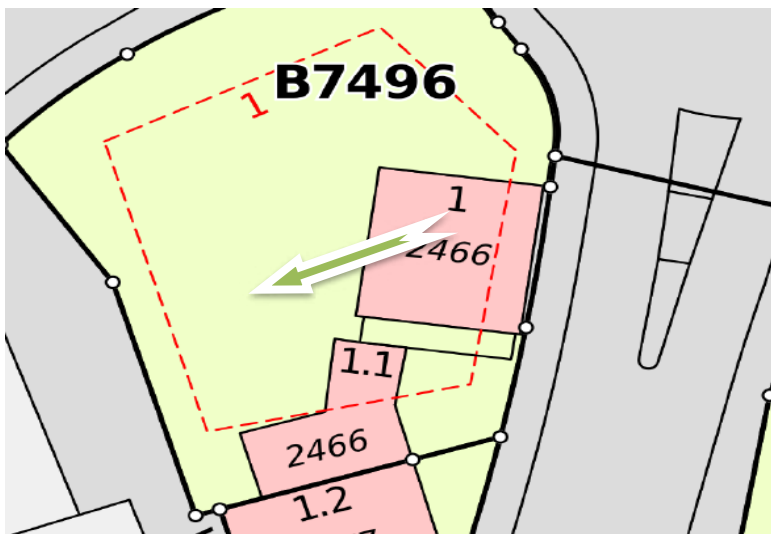
Datenblatt-Nr.		21			
Gebäude	EFH. Friedhofstrasse 1, 8610 Uster		Lage	EG / OG	
Raum	Fassade		Produkt	Verputz	
Aufbau	Verputz Wand, Mischprobe, Deck und Grundputz				
Material-Proben Analysen / Fotos	GSA-Nr.	722473	X	asbestfrei	festgebundener Asbest
	Proben-Nr.	A 21		asbesthaltig:	schwachgebundener Asbest
Detaillierte Proben- Analysen befinden sich im Anhang

Entsorgung	X	Die Anwendungen können normal entsorgt werden.			
		Die Schadstoffanwendungen sind fachgerecht gemäss den gültigen Richtlinien inkl. VVEA und VeVA zu entsorgen. Es gelten zudem die EKAS-Richtlinie 6503 und die SUVA-Factsheets.			
Sanierung durch	X	allg. Dritte		instruierter Handwerker (SUVA-Factsheets)	Schadstoffsanierer mit SUVA-Zulassung
Dringlichkeitsstufe gemäss FACH		Sanierung sofort veranlassen (I)		Sanierung empfohlen (II)	Sanierung vormerken (III)
Vorkommen		nur dort	X	baugleiche Anwendungen vor Ort	ca. Ausmass ohne Gewähr

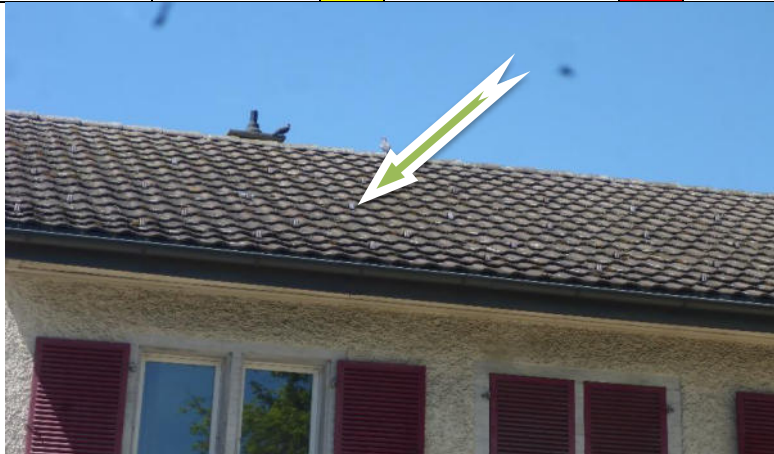
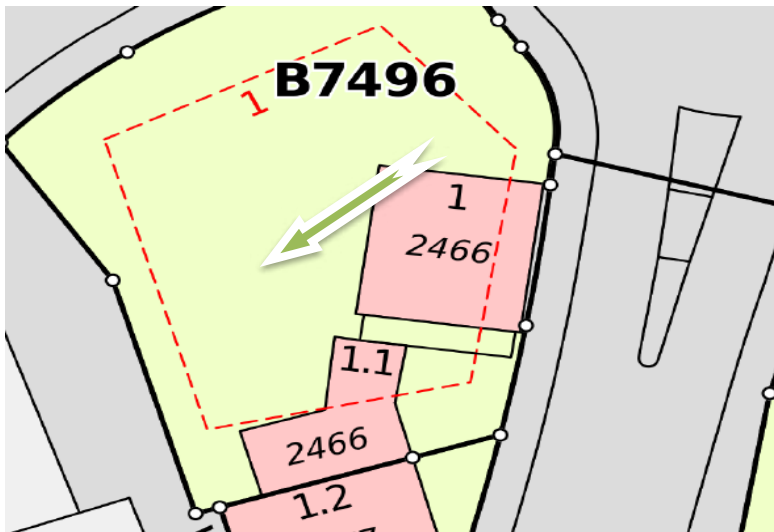
Datenblatt-Nr.		22			
Gebäude	EFH. Friedhofstrasse 1, 8610 Uster		Lage	DG	
Raum	Dach		Produkt	neue Anwendungen (asbestfrei)	
Aufbau	Ziegel als Dacheindeckung				
Material-Proben Analysen / Fotos	GSA-Nr.	Eingestuft	X	asbestfrei	festgebundener Asbest
	Proben-Nr.	n. v.		asbesthaltig:	schwachgebundener Asbest
Detaillierte Proben- Analysen befinden sich im Anhang

Anmerkung/ Entsorgung	vom Gutachter Kontrolliert und eingestuft, Achtung das Unterdach ist asbesthaltig, siehe Datenblatt: 01

Entsorgung	X	Die Anwendungen können normal entsorgt werden.			
		Die Schadstoffanwendungen sind fachgerecht gemäss den gültigen Richtlinien inkl. VVEA und VeVA zu entsorgen. Es gelten zudem die EKAS-Richtlinie 6503 und die SUVA-Factsheets.			
Sanierung durch	X	allg. Dritte		instruierter Handwerker (SUVA-Factsheets)	Schadstoffsanierer mit SUVA-Zulassung
Dringlichkeitsstufe gemäss FACH		Sanierung sofort veranlassen (I)		Sanierung empfohlen (II)	Sanierung vormerken (III)
Vorkommen		nur dort	X	baugleiche Anwendungen vor Ort	ca. Ausmass ohne Gewähr

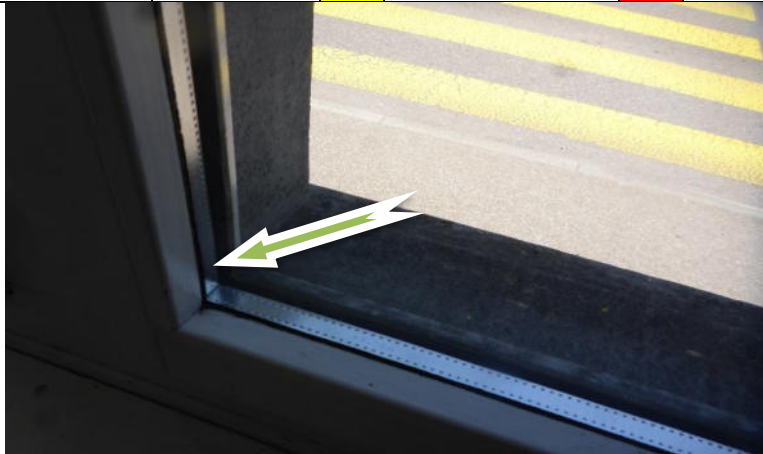
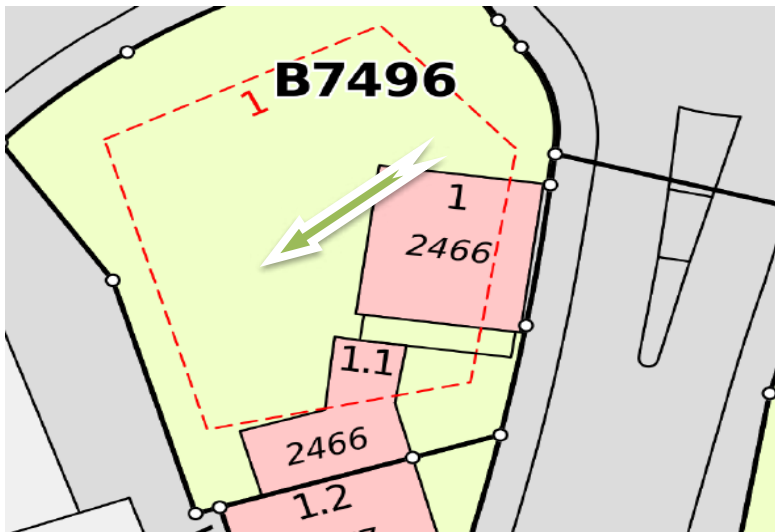
Datenblatt-Nr.		23			
Gebäude	EFH. Friedhofstrasse 1, 8610 Uster		Lage	DG UG	
Raum	Diverse		Produkt	neue Anwendungen (asbestfrei)	
Aufbau	Fensterflügel mit Fensterrahmen				
Material-Proben Analysen / Fotos	GSA-Nr.	Eingestuft	X	asbestfrei	festgebundener Asbest
	Proben-Nr.	n. v.		asbesthaltig:	schwachgebundener Asbest
Detaillierte Proben- Analysen befinden sich im Anhang

Anmerkung/ Entsorgung	vom Gutachter Kontrolliert und eingestuft

Entsorgung	X	Die Anwendungen können normal entsorgt werden.			
		Die Schadstoffanwendungen sind fachgerecht gemäss den gültigen Richtlinien inkl. VVEA und VeVA zu entsorgen. Es gelten zudem die EKAS-Richtlinie 6503 und die SUVA-Factsheets.			
Sanierung durch	X	allg. Dritte		instruierter Handwerker (SUVA-Factsheets)	Schadstoffsanierer mit SUVA-Zulassung
Dringlichkeitsstufe gemäss FACH		Sanierung sofort veranlassen (I)		Sanierung empfohlen (II)	Sanierung vormerken (III)
Vorkommen		nur dort	X	baugleiche Anwendungen vor Ort	ca. Ausmass ohne Gewähr

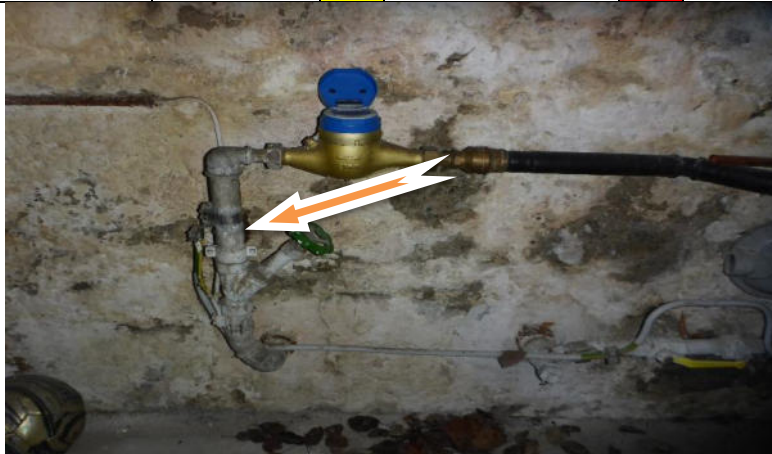
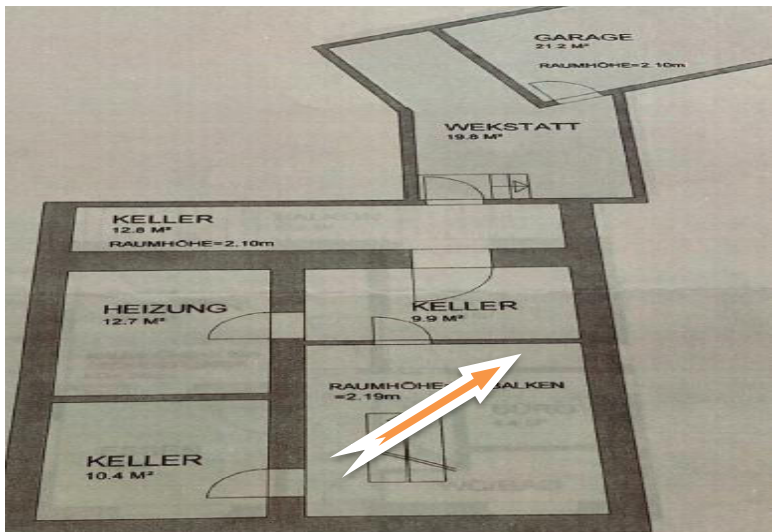
Datenblatt-Nr.		24			
Gebäude	EFH. Friedhofstrasse 1, 8610 Uster		Lage	UG	
Raum	Keller		Produkt	Dichtungen	
Aufbau	Rohrverschraubungen, Schieberventilen und Flanschdichtungen				
Material-Proben Analysen / Fotos	GSA-Nr.	Verdacht	? asbestfrei		festgebundener Asbest
	Proben-Nr.	n. v.	? asbesthaltig:		schwachgebundener Asbest
Detaillierte Proben- Analysen befinden sich im Anhang

Anmerkung/ Entsorgung	Oft wurden in Rohrverschraubungen, Schieberventilen usw. Flanschdichtungen und Stopfbuchsen mit Asbestfasern verwendet. Rohrverschraubungen und Schieberventile mit Baujahr vor 1990 sind daher generell als asbesthaltig einzustufen.

Entsorgung		Die Anwendungen können normal entsorgt werden.			
	X	Die Schadstoffanwendungen sind fachgerecht gemäss den gültigen Richtlinien inkl. VVEA und VeVA zu entsorgen. Es gelten zudem die EKAS-Richtlinie 6503 und die SUVA-Factsheets.			
Sanierung durch		allg. Dritte	X	instruierter Handwerker (SUVA-Factsheets)	X Schadstoffsanierer mit SUVA-Zulassung
Dringlichkeitsstufe gemäss FACH		Sanierung sofort veranlassen (I)		Sanierung empfohlen (II)	X Sanierung vormerken (III)
Vorkommen		nur dort	X	baugleiche Anwendungen vor Ort	ca. Ausmass ohne Gewähr

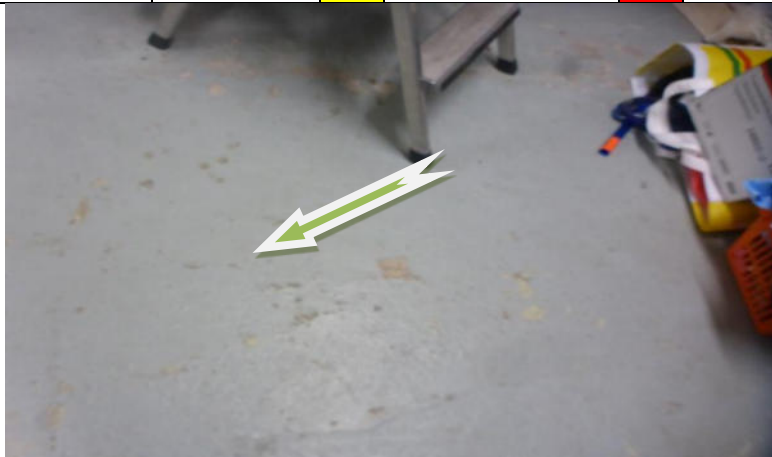
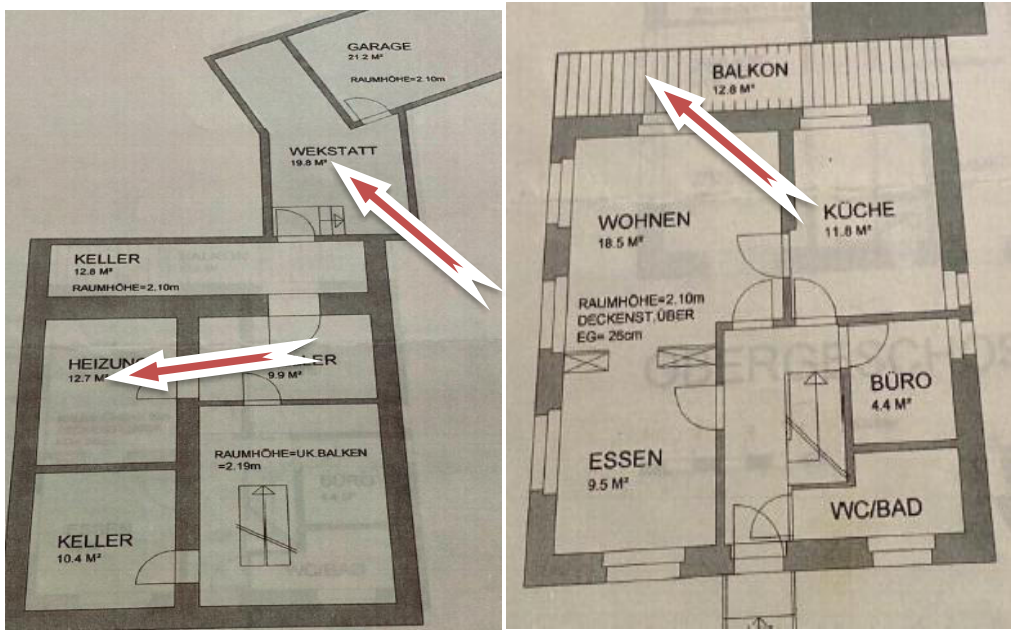
Datenblatt-Nr.		25			
Gebäude	EFH. Friedhofstrasse 1, 8610 Uster		Lage	UG / EG	
Raum	Heizung / Balkon		Produkt	Beschichtung	
Aufbau	Beschichtung (Farbe) auf dem Unterboden, Mischprobe				
Material-Proben Analysen / Fotos	GSA-Nr.	722474		PCB-frei	unterhalb Grenzwert
	Proben-Nr.	P 01	X	PCB-haltig	X oberhalb Grenzwert
Detaillierte Proben- Analysen befinden sich im Anhang

Entsorgung		Die Anwendungen können normal entsorgt werden.			
	X	Die Schadstoffanwendungen sind fachgerecht gemäss den gültigen Richtlinien inkl. VVEA und VeVA zu entsorgen. Es gilt zudem die PCB-Richtlinie der BUWAL.			
Sanierung durch		allg. Dritte		instruierter Handwerker (SUVA-Factsheets)	X Schadstoffsanierer mit SUVA-Zulassung
Vorkommen		nur dort	X	baugleiche Anwendungen vor Ort	ca. Ausmass ohne Gewähr
Anmerkung/ Entsorgung
